# Case study

## ULICA GRABISZYŃSKA

Projekt  
Ulica Grabiszyńska

Cel / stan początkowy  
Przebudowa nawierzchni drogowej.  
Zmiany nawierzchni drogi od kostki brukowej do  
gładkiej nawierzchni asfaltowej.

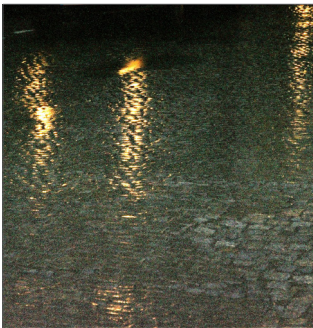
### Wrzesień 2003 - montaż asfaltowej siatki zbrojeniowej S&P

Miasto zdecydowało się na przebudowę wcześniej brukowanej drogi, aby zapewnić bardziej komfortową jazdę użytkownikom.

Zgodnie z zaleceniami firmy S&P właściciel drogi zdecydował się wzmocnić strefy hamowania i zatrzymywania się przed sygnalizacją świetlną przy pomocy siatek S&P Carbophalt® G. Produkty wzmacniające S&P zostały zainstalowane w tych konkretnych miejscach, aby przeciwdziałać siłom ścinającym i obciążeniom punktowym wprowadzanym do cienkiej warstwy asfaltu przez zwalniający, zatrzymujący się i przyspieszający ruch. Włókna węglowe o wysokiej wytrzymałości zawarte w siatkach S&P Carbophalt® G nadają się do tego celu w szczególności, ponieważ są w stanie znakomicie absorbować znaczne siły nawet przy najmniejszych wydłużeniach (>1,5%) i zakotwiczyć je w wiązaniu z otaczającym asfaltem.

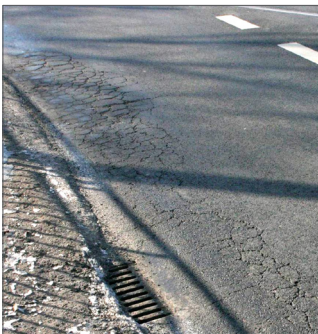
### Luty 2006 - Inspekcja po 2,5 roku

Znaczne spękania można już zaobserwować na obszarach drogi, na których nie zainstalowano siatek wzmacniających S&P.

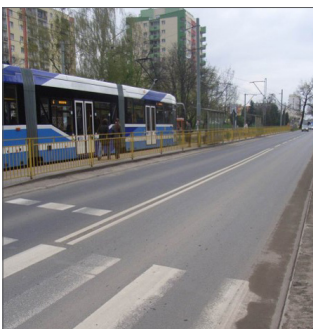
### Kwiecień 2008 - Inspekcja po 4,5 roku

W miejscach, gdzie zainstalowano zbrojenie asfaltu produktami S&P, nie zaobserwowano uszkodzeń.

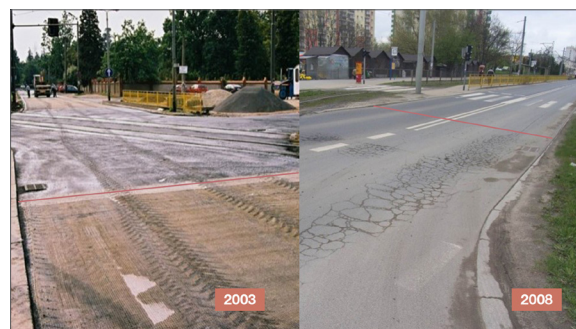
Porównanie tego samego odcinka drogi, na którym linia wyraźnie wskazuje, gdzie zainstalowano siatkę S&P

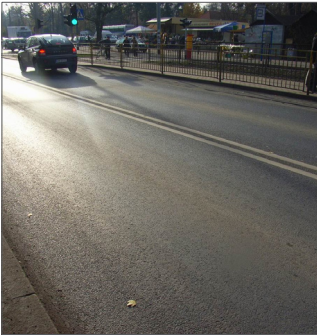
### Listopad 2009 - Inspekcja po 6 latach.

Po 6 latach odcinek drogi, na którym zainstalowano asfaltowe siatki wzmacniające S&P, nadal pozostawał w doskonałej kondycji.

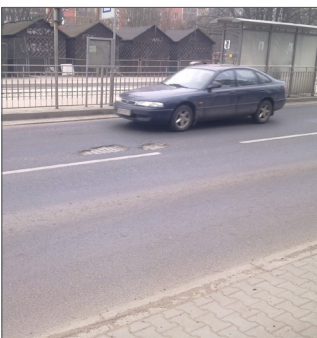
### Listopad 2011- Inspekcja po 8 latach

Po 8 latach zaczęły pojawiać się pierwsze oznaki uszkodzeń. Na zdjęciu wyraźnie widać, jak cienka była warstwa ścieralna zbrojona siatkami S&P.
